# 山东能源龙矿集团山东龙郛煤业有限公司

## “10·20”重大冲击地压事故调查报告

2018年10月20日22时37分51.79秒，山东能源龙矿集团山东龙郛煤业有限公司1303工作面泄水巷及3号联络巷发生重大冲击地压<sup>①</sup>事故，造成21人死亡、4人受伤，直接经济损失5639.8万元。

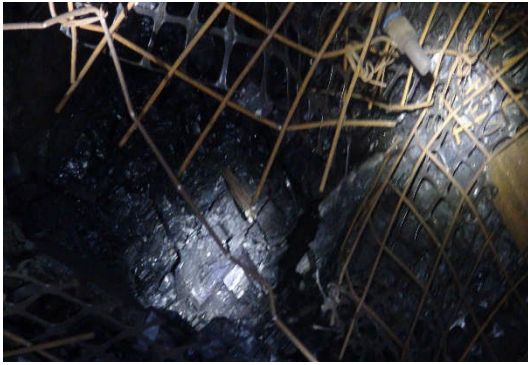
2. 3 号联络巷贯通点往上 84 米巷道为严重破坏段，破坏主要表现为：巷道顶板明显下沉，两帮收敛，顶板锚索梁呈现不同形式的扭曲变形及开裂显现。贯通点往上 64 米、20 米，实测巷道宽度分别为 3.4 米、3.3 米，高度分别为 2.16 米、2.22 米。贯通点往上 14 米附近左侧鼓帮，巷道宽度在 3.3~3.4 米之间，高度在 1.8~2.2 米左右；个别锚索拉断、锚索梁开裂，锚杆存在弯曲悬吊但无拉断现象，个别锚杆被勒入顶板煤体，巷道底板没有大的裂纹显现，但存在局部底鼓现象，底鼓高度 0.5 米。见图 5、图 6。

锚索切断

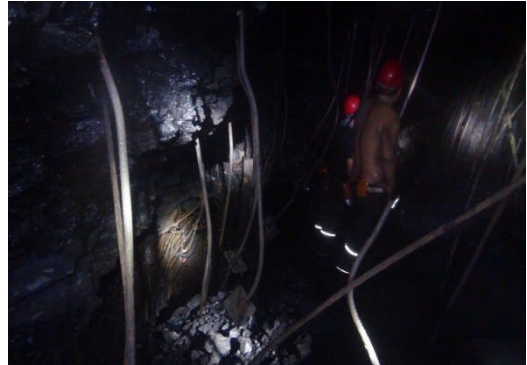
锚杆弯曲悬吊

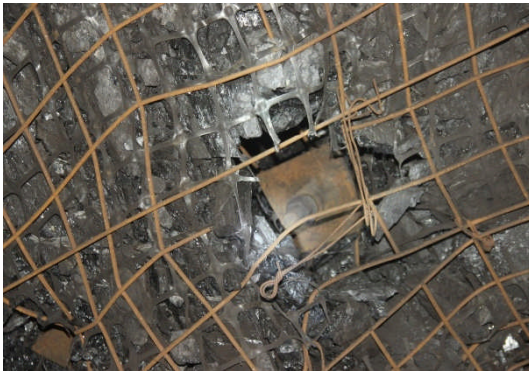
顶部锚杆被勒入顶板

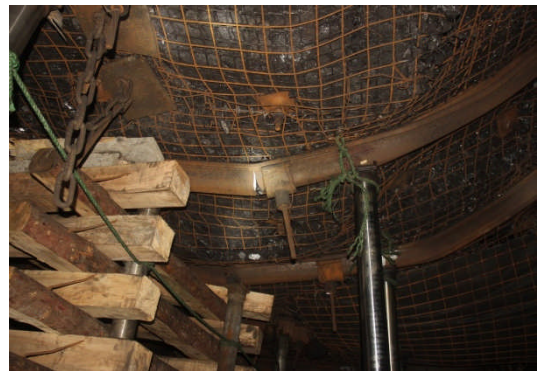
4. 拐点以外 100 米巷道，出现不同程度破坏，其中严重段为拐点以外 40 米巷道。严重段巷道两帮内收 1.2 米，直接顶垮落高度最大 2.6 米，宽度最大 3.4 米，见图 6 中的 A-A 断面。部分顶板锚索梁弯曲悬吊，垮落的煤矸超过原巷道顶板，存在个别锚索、锚杆拉断现象。拐点以外 40~100 米巷道的变形主要表现为：顶板锚索梁呈现不同形式的扭曲变形及开裂，巷道顶板出现明显下沉，两帮收敛。见图 5。

顶板下沉、锚索梁开裂

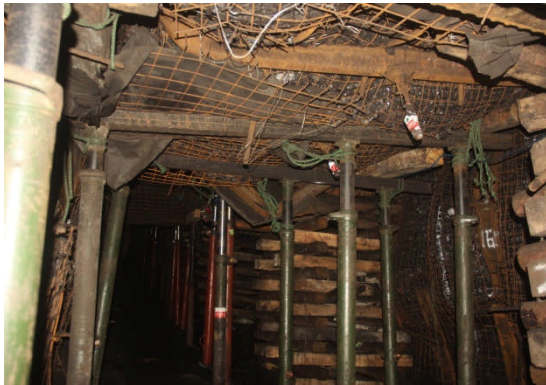
两帮收敛、顶板下沉

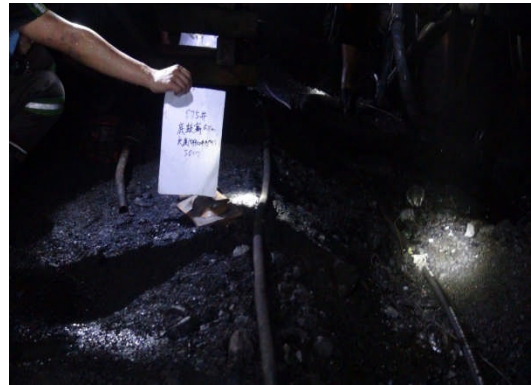
局部底鼓

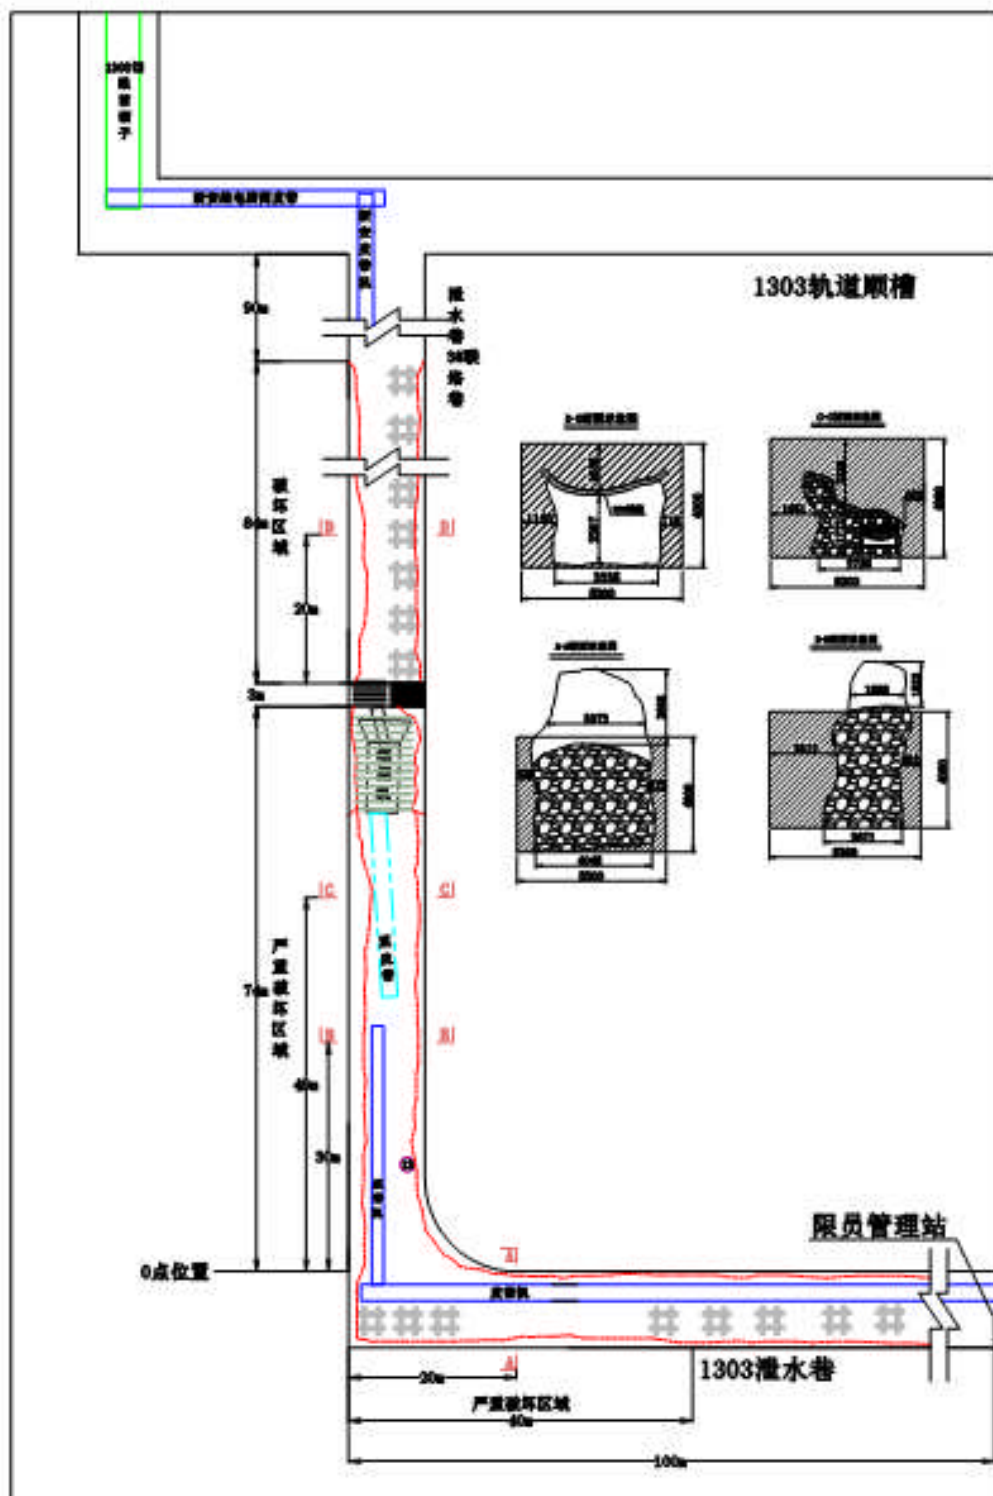
图 6 事故区域位置及现场巷道破坏素描图

1303 工作面泄水巷与 3 号联络巷拐点以外 100 米巷道，拐点向上 74 米巷道，共 174 米巷道出现不同程度破坏，其中严重段为拐点以外 40 米巷道及拐点向上 74 米巷道，共计 114 米；3 号联络巷贯通点向上 174 米巷道出现不同程度破坏，其中严重段为贯通点以上 84 米巷道。破坏巷道共计 348 米，其中严重破坏段为 198 米。巷道破坏位置见图 4，具体情况如下：

破碎，巷道变形严重，个别的锚索拉断、锚索梁开裂，锚杆存在弯曲悬吊但无拉断现象，个别锚杆被勒入顶板煤体。掘进机后部巷道变形严重，顶板垮落至 3 煤层直接顶，平均垮落高度为 2.2 米，两帮内收、部分顶板锚索梁弯曲悬吊，垮落的煤矸超过原巷道顶板，见图 6 中的 C-C 断面。皮带机位置两帮内收 2.9 米，顶板垮落至直接顶，直接顶垮落高度最大为 1.5 米，宽度最大为 1.9 米。见图 6 中的 B-B 断面。

经现场勘查，事故造成井下巷道破坏表现为两帮收敛、顶板下沉与冒落等综合破坏特征。顶板锚索梁呈严重扭转弯曲，个别锚索梁具有明显的新开裂痕迹，部分锚杆托盘与螺母仍然在锚杆杆体上，杆体弯曲变形，无明显拉伸颈缩，表明巷道破坏瞬间锚杆、锚索承受了水平载荷作用，顶部煤体在水平冲击载荷作用下发生碎胀变形，可以推断顶煤冒落的主要原因是在破坏瞬间，巷道顶部煤体在冲击载荷作用下发生碎胀变形，导致锚杆、锚索无法对其进行有效约束。

3. 巷道支护系统没有承受住强动载冲击。事故巷道沿底板托顶煤掘进，上部为顶煤和泥岩组成的复合顶板，节理发育，受到冲击后易碎胀破坏。从事故现场情况看，矿井按照《煤巷锚杆支护技术规范》设计的巷道支护，但这次冲击载荷超过现支护的承载能力，造成事故区域巷道破坏。

冲击危险区域的巷道必须采取加强支护措施，采煤工作面巷道超前支护要加大支护范围和支护强度，采用液压支架支护；有冲击危险的掘进巷道应加强支护研究，根据巷道围岩与支护结构的破坏状况，深入分析围岩冲击破坏特征与支护失效机制，探索进一步提高巷道防冲支护强度的措施；中等以上冲击危险区的厚煤层托顶煤掘进巷道除了采取抗冲击主动支护方式外，还应当采取可缩式 U 型钢棚、液压支架等加强支护。
