# 山东能源龙矿集团山东龙郛煤业有限公司

## “10·20”重大冲击地压事故调查报告

2018年10月20日22时37分51.79秒，山东能源龙矿集团山东龙郛煤业有限公司1303工作面泄水巷及3号联络巷发生重大冲击地压<sup>①</sup>事故，造成21人死亡、4人受伤，直接经济损失5639.8万元。

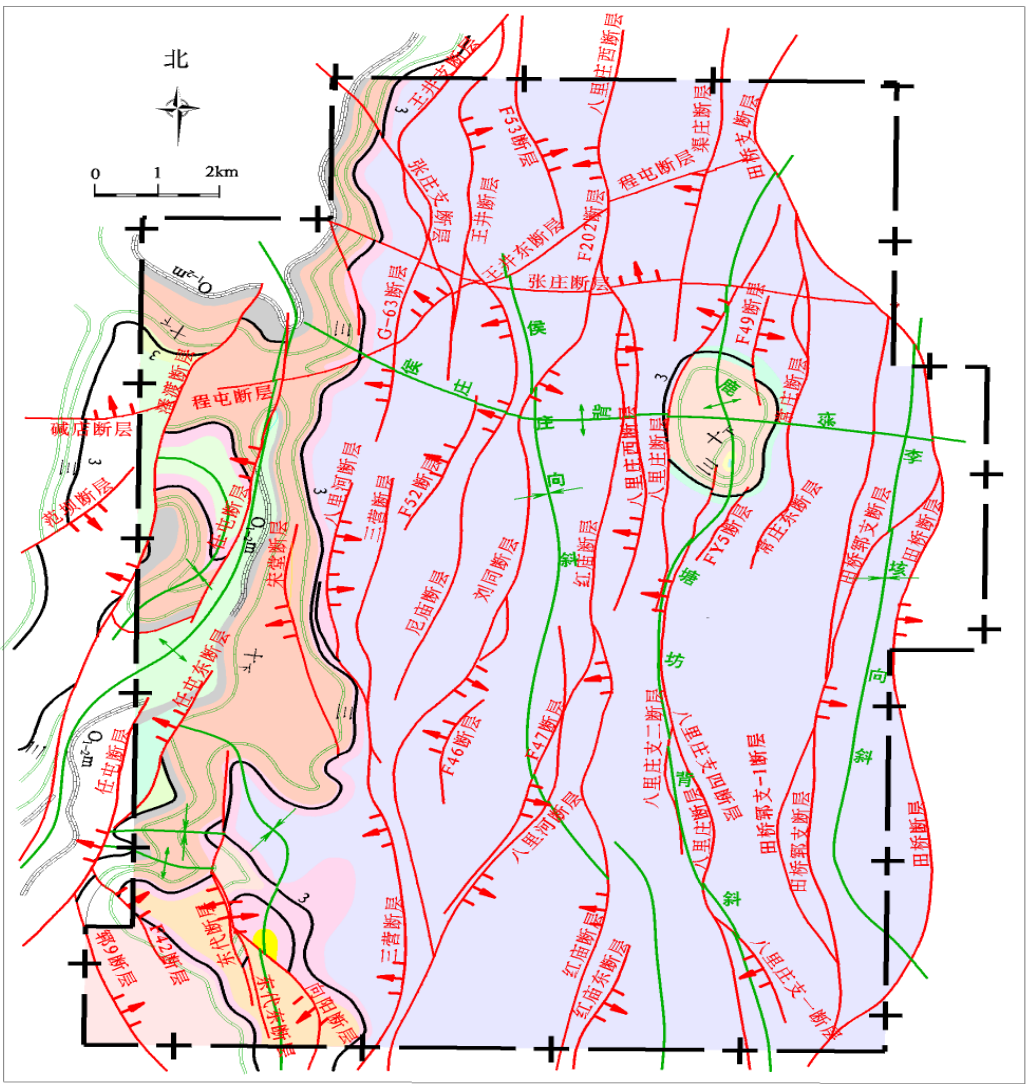
图 1 矿井区域构造概要图

井田含煤地层为山西组和太原组，其中主采煤层为山西组 3 煤层。井田处于郛城断裂、巨野断裂、曹县断裂和汶泗断裂的“井”字形中间区内，井田的典型构造特征为断块型。井田总体呈走向近南北、倾向东的单斜构造，勘查发现全井田共有断层 130 条，其中，一采区 37 条。见图 1。

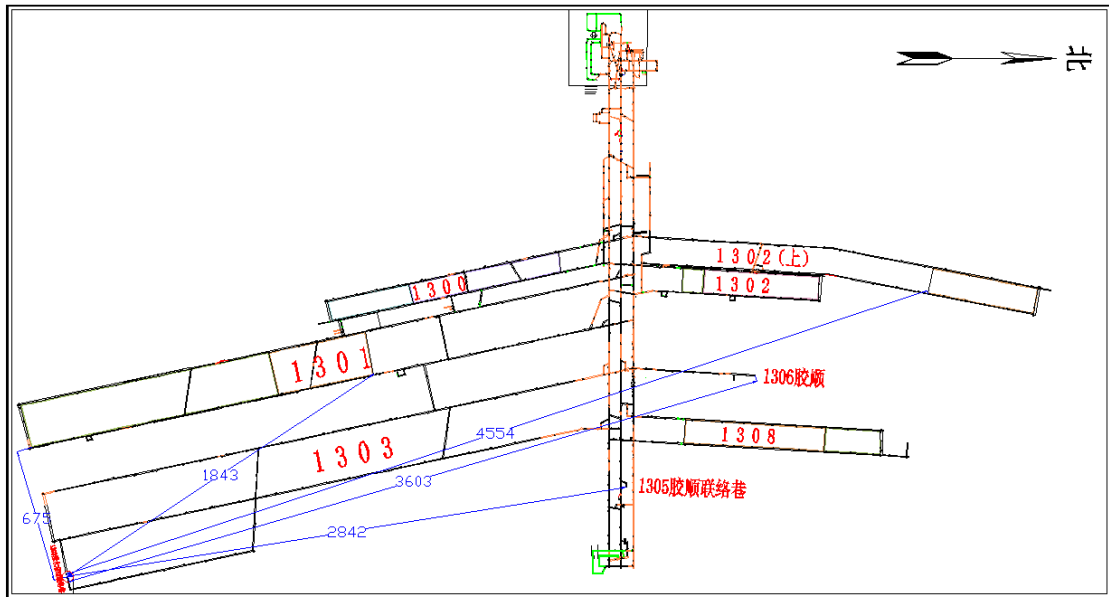
图 2 1303 工作面泄水巷掘进工作面到各采掘地点的距离

冲击地压发生时，事故区域附近无采掘活动。3 号联络巷下段掘进工作面距离正在回撤顺槽设备的 1301 采煤工作面（10 月 15 日停采）1845 米，距离正在生产的 1302（上）采煤工作面 4554 米，距离正在掘进的 1305 工作面胶带顺槽联络巷、1306 工作面胶带顺槽分别为 2842 米、3603 米。见图 2。

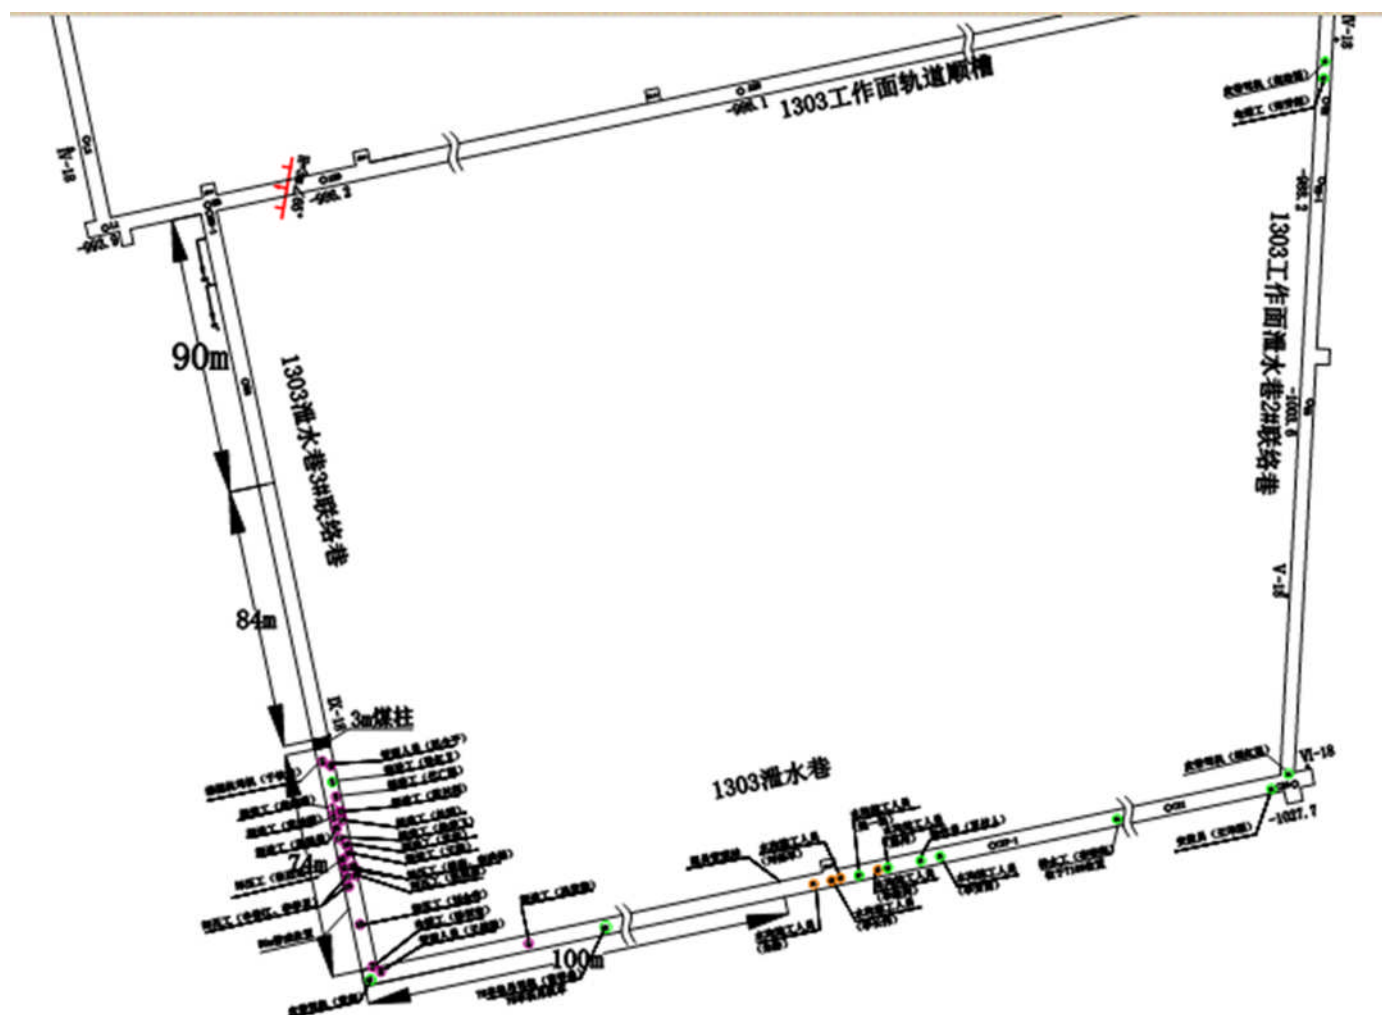
限员管理站设置在拐点以外 100 米处，距迎头 174 米，管理站放置 10 件防冲服。事故发生时，管理站以里有 24 人。见图 3。
